Firmware Update 2.0.47

Bei dem Update eines secunet Konnektors auf die Version 2.0.47 sind bestimmte Vorbedingungen PA1 und PA2 (vgl. unten) zu berücksichtigen. Die nachfolgende Tabelle zeigt abhängig von der installierten Firmware die notwendigen Prüfanweisungen, die VOR einem Update (sowohl bei Online Update als auch Offline Update) zu berücksichtigen sind.

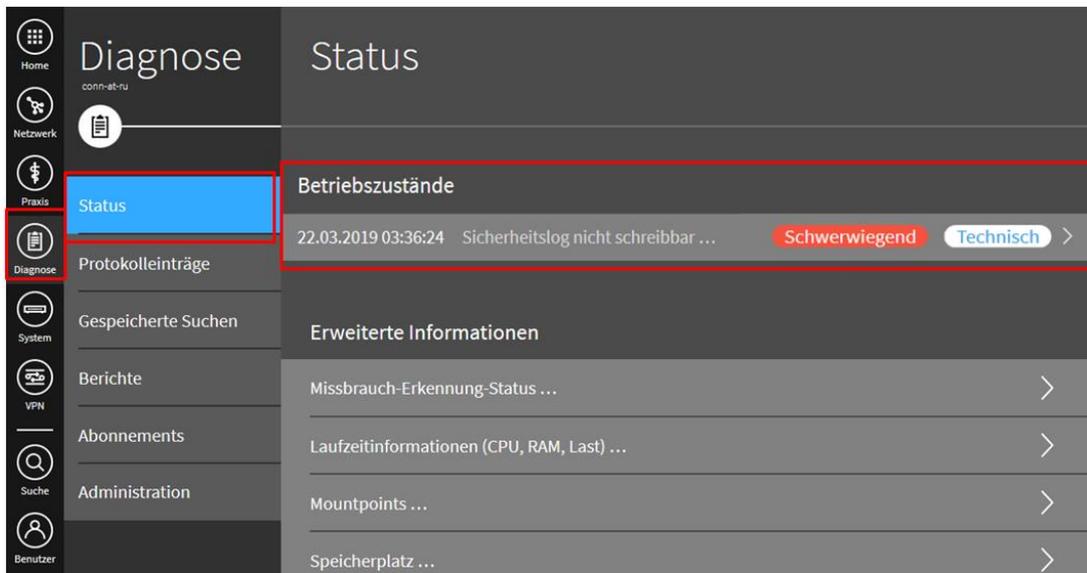
Die nachfolgende Abbildung zeigt einen Konnektor mit dem Sicherheitsprotokoll nicht schreibbar ist. Also dem Fehlerzustand EC_Security_Log_Not_Writeable.

Wenn der Konnektor, welcher auf die Version 2.0.47 aktualisiert werden soll, sich in dem Fehlerzustand EC_Security_Log_Not_Writeable befindet (wie oben dargestellt)

Reduzieren der Vorhaltdauer des Sicherheitsprotokolls auf 10 Tage

„Diagnose“ den Bereich „Administration“ auswählen
- ▶ In „Administration“ den Eintrag „Einstellungen“ auswählen
- ▶ Reduzieren Vorhaltdauer des Sicherheitsprotokolls auf 10 Tage

Konnektor neu starten, damit der Zustand Fehlerzustand aufgehoben wird

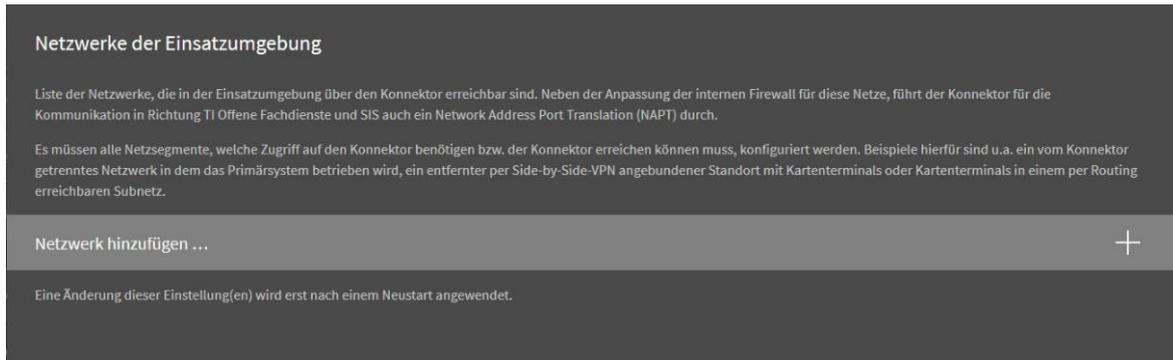
VPN -> VPN-Zugangsdienst Netzwerk-Segmente -> Netzwerke der Einsatzumgebung

Bei dem Update eines Konnektor mit einer Firmware Version kleiner als 2.0.46 MUSS sichergestellt sein, das ALLE in der Einsatzumgebung verwendeten Netzbereiche VOR dem Update in der Konnektor Konfiguration hinterlegt wurden.

Ansonsten sind Komponenten der Einsatzumgebung (wie z.B. Arbeitsplätze und Kartenterminals) in Netzbereichen, die dem Konnektors nicht explizit bekannt gemacht wurden NACH einem Update auf die Firmware Version 2.0.47 nicht mehr erreichbar.

ALLE Netzbereichen, in dem sich Komponenten der Einsatzumgebung befinden (wie z.B. Arbeitsplätze und Kartenterminals) eintragen und abschließend die Liste mit OK (Haken in der Unterseite) bestätigen.

Sofern die Netze erfolgreich hinzugefügt wurden, fordert der Konnektor zum Neustart auf. Diesen durchführen und im Anschluss die Liste der Netze nochmal abschließend überprüfen.
